# Бюллетень технического обслуживания

**Истирание рулевого колеса**

CP-0045T-0616

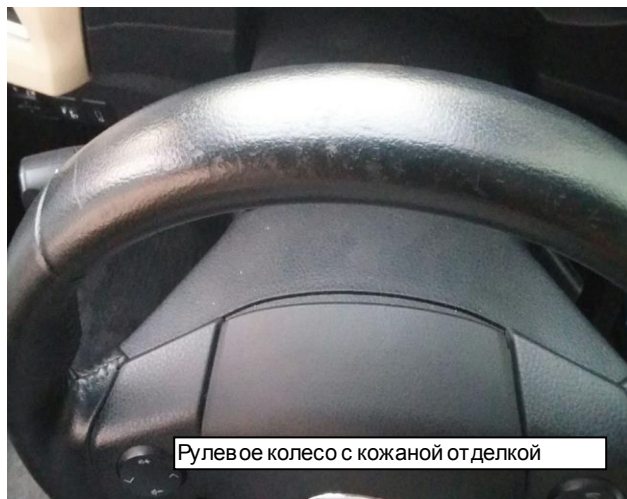
Рулевое колесо с кожаной отделкой

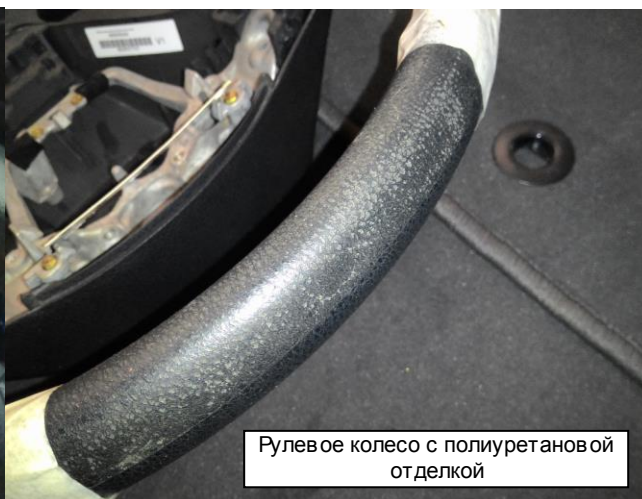
Рулевое колесо с полиуретановой отделкой

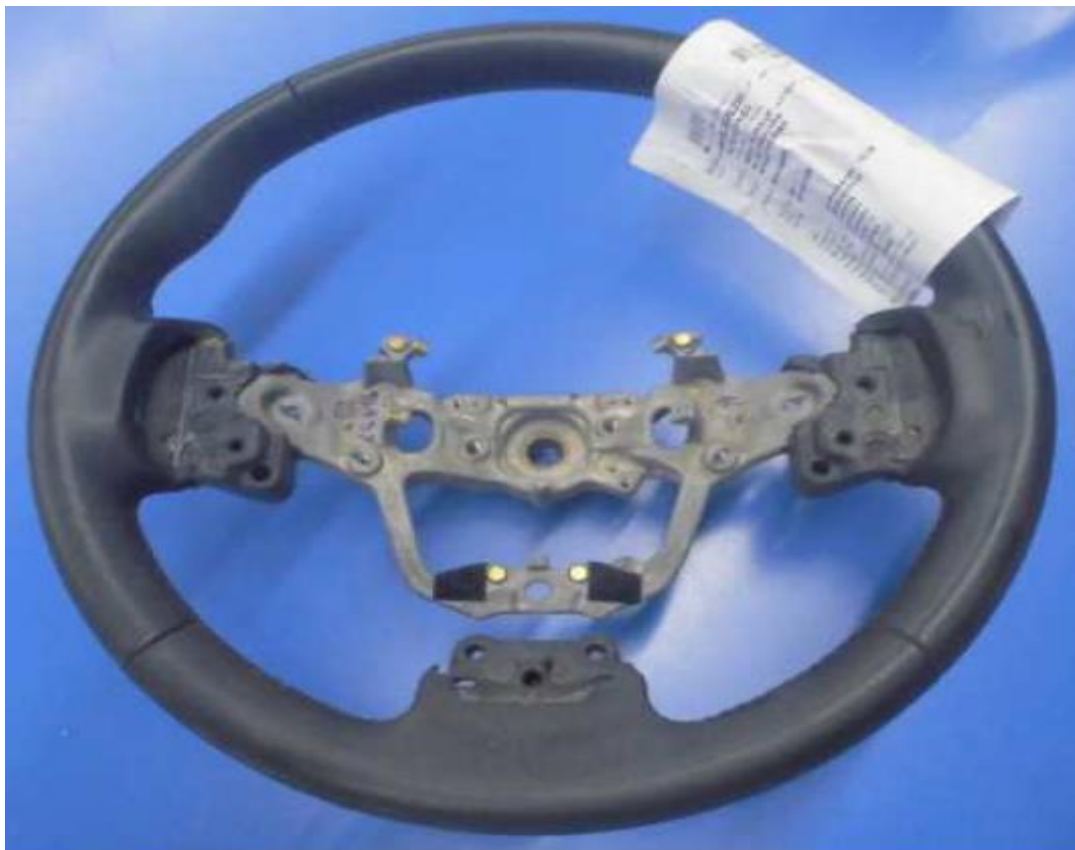
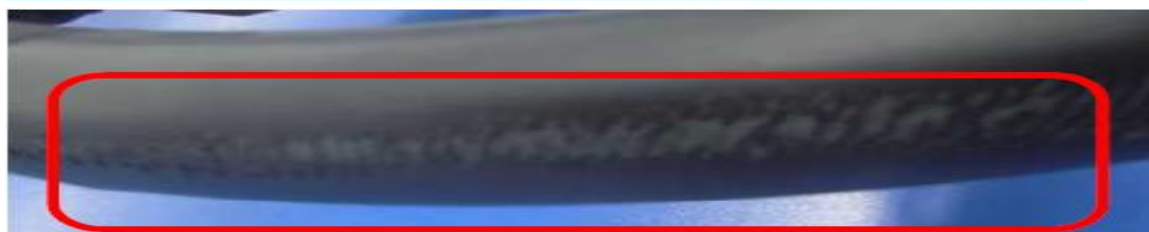
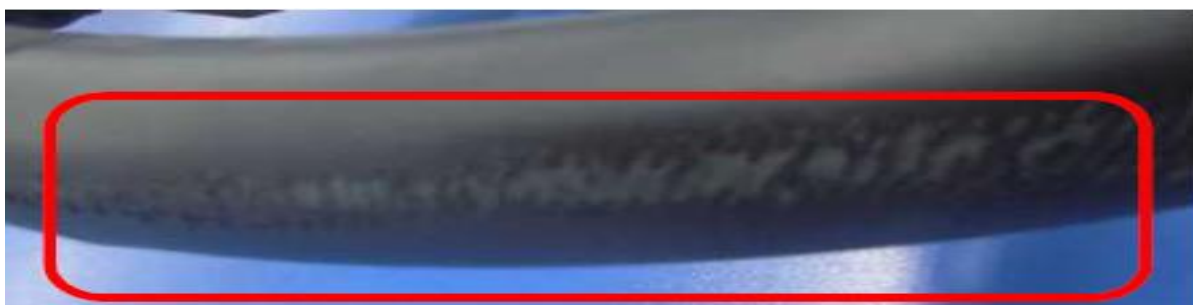
- Повреждения, представленные на фотографии, были нанесены острыми предметами, такими как кольцо, браслет, часы и пр. Они считаются естественным износом, поэтому гарантия в этом случае не действует.

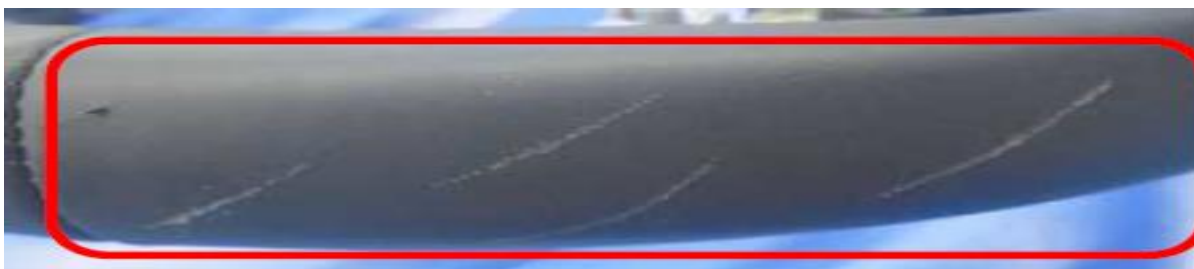
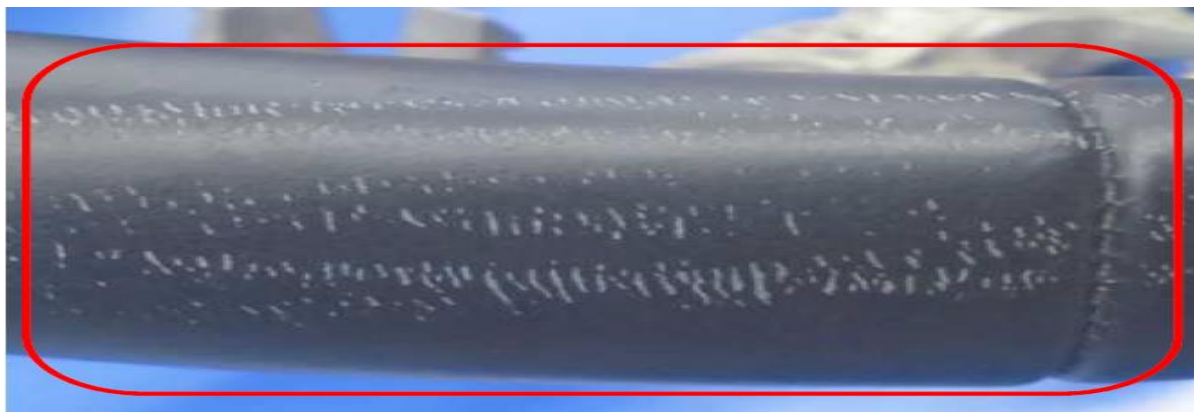
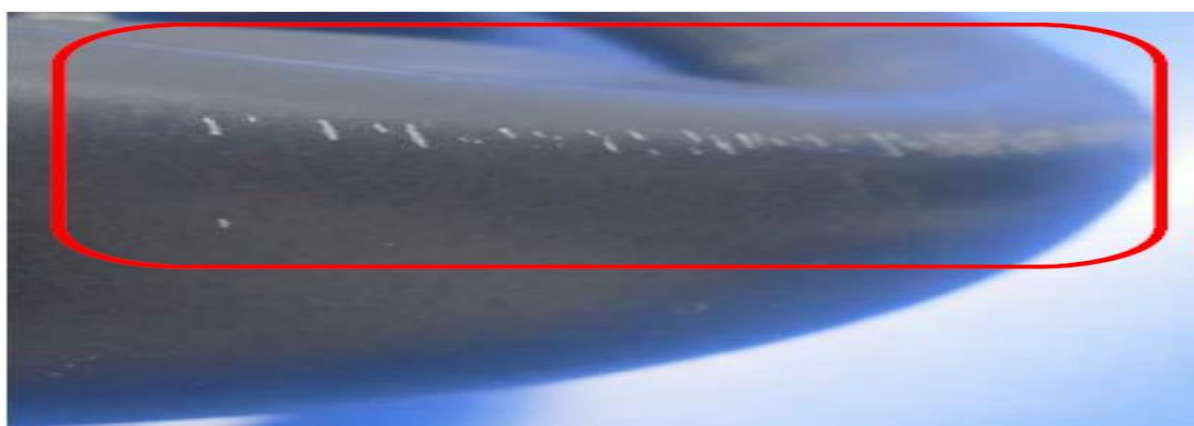
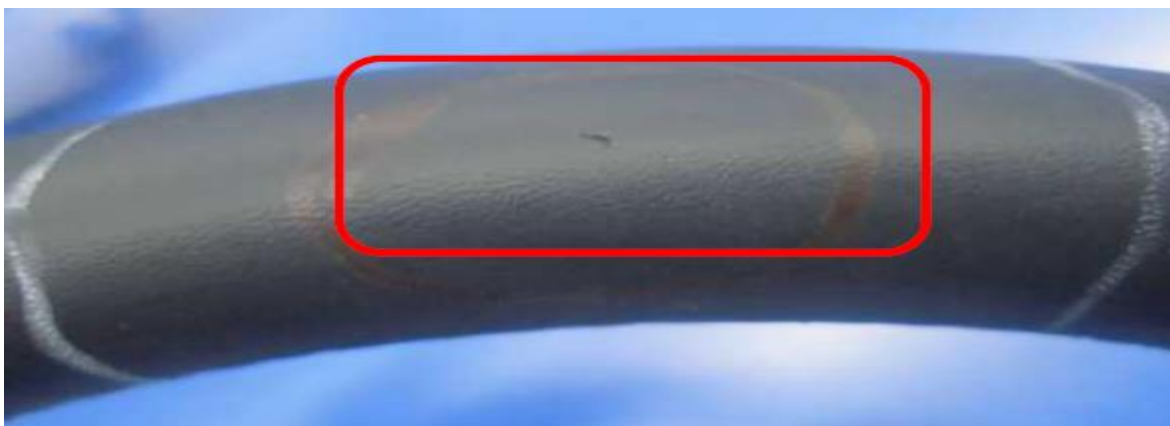
- Повреждения, представленные на фотографии, были нанесены острыми предметами, такими как кольцо, браслет, часы и пр. Они считаются естественным износом, поэтому гарантия в этом случае не действует.

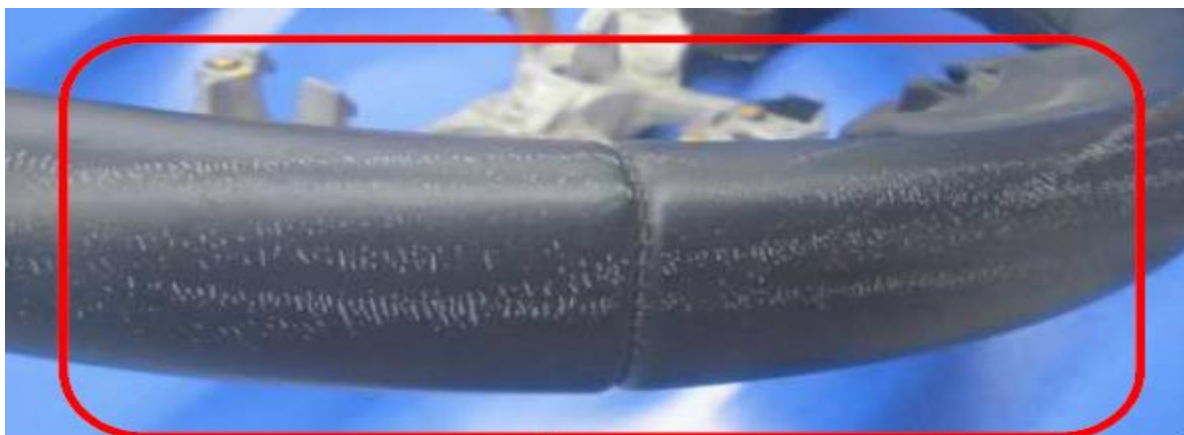
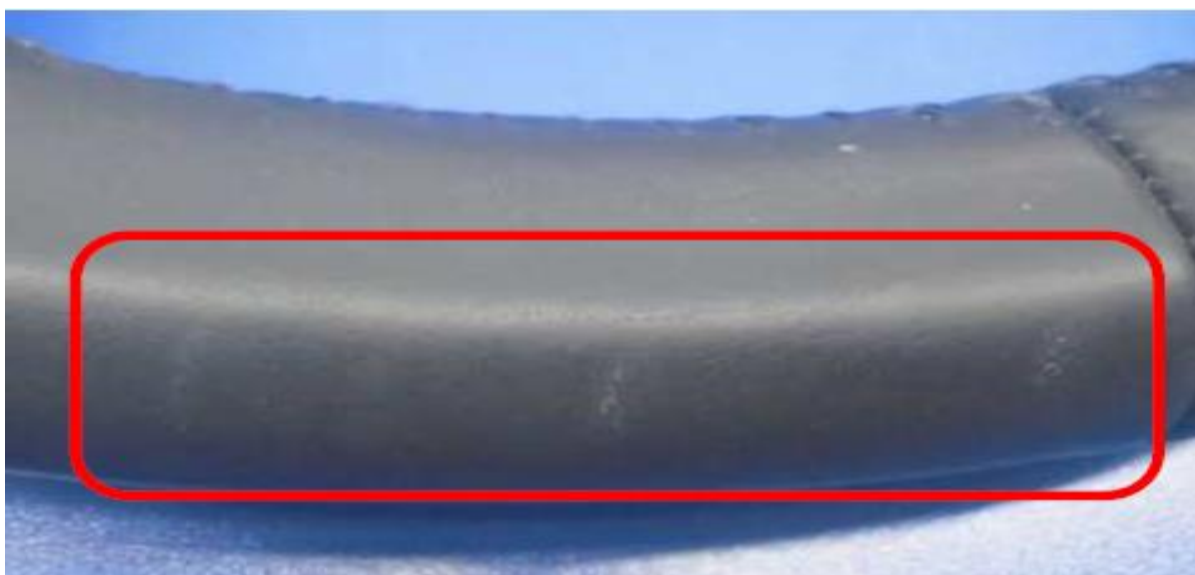
- Повреждения, представленные на фотографии, были нанесены острыми предметами, такими как кольцо, браслет, часы и пр. Они считаются естественным износом, поэтому гарантия в этом случае не действует.

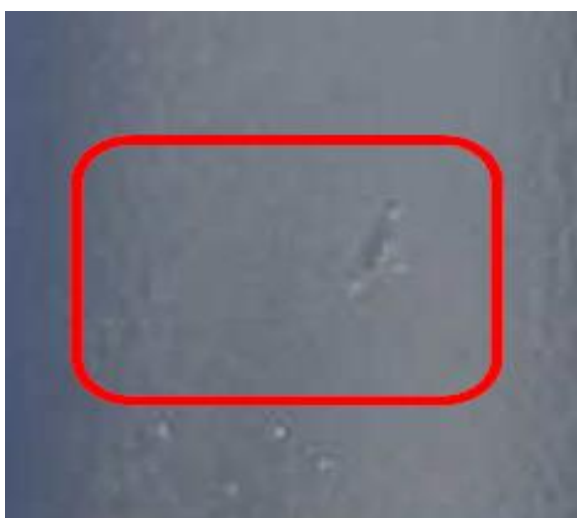
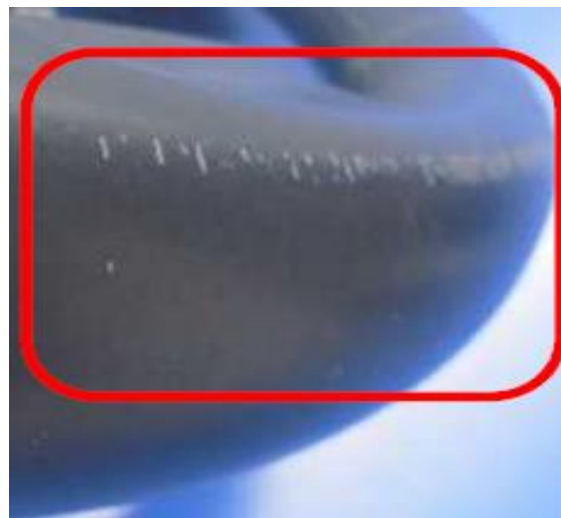
- Повреждения, представленные на фотографии, были нанесены острыми предметами, такими как кольцо, браслет, часы и пр. Они считаются естественным износом, поэтому гарантия в этом случае не действует.

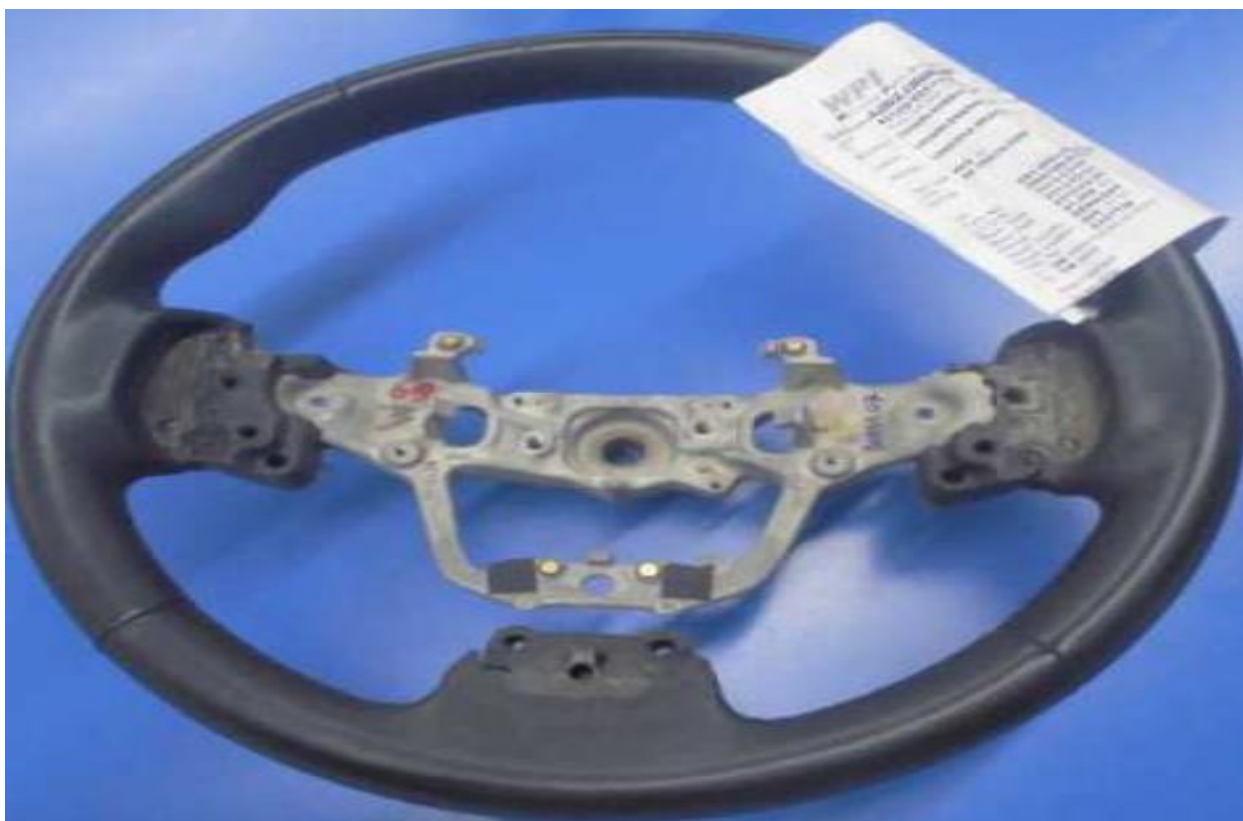
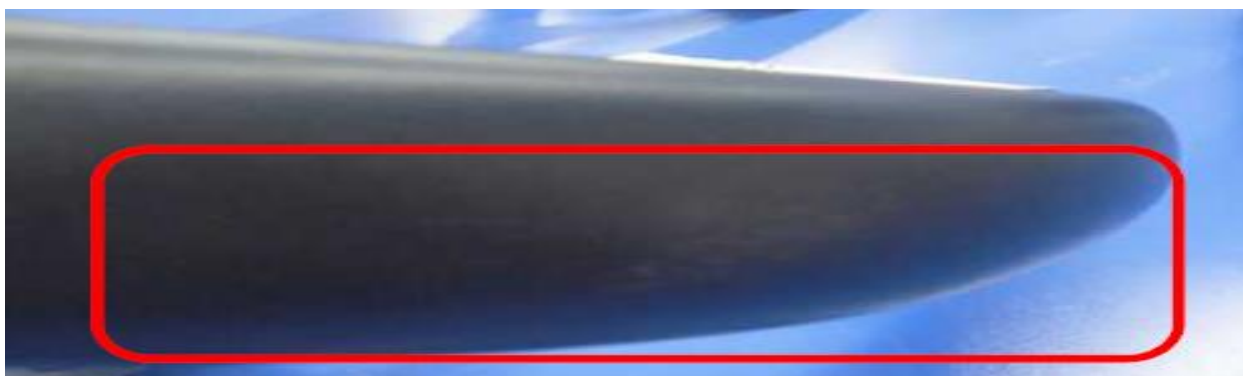
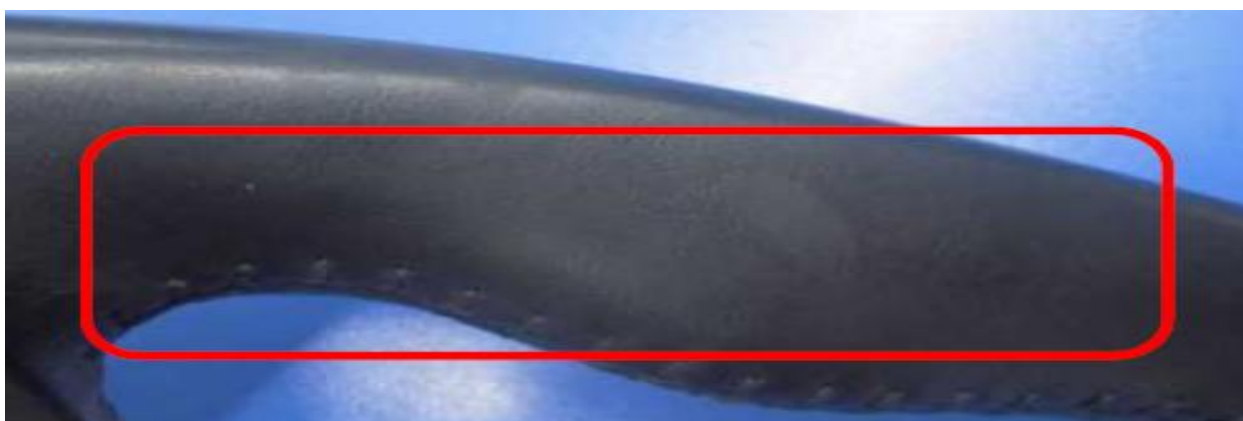
- Изменения цвета, выявленные в процессе осмотра, вызваны загрязнениями.

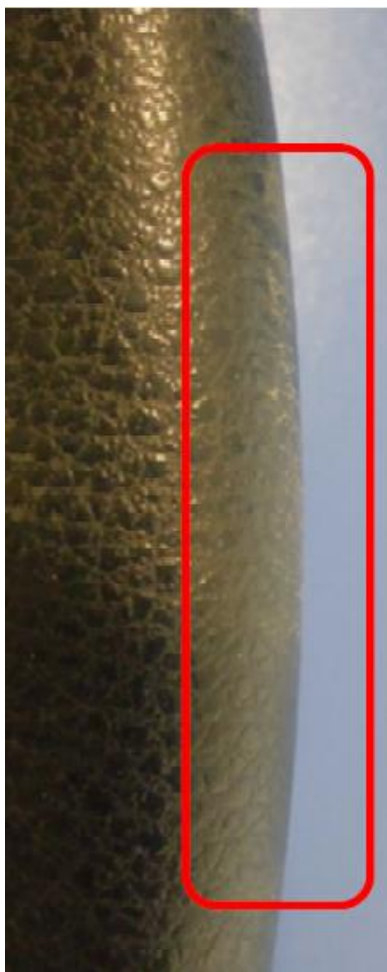
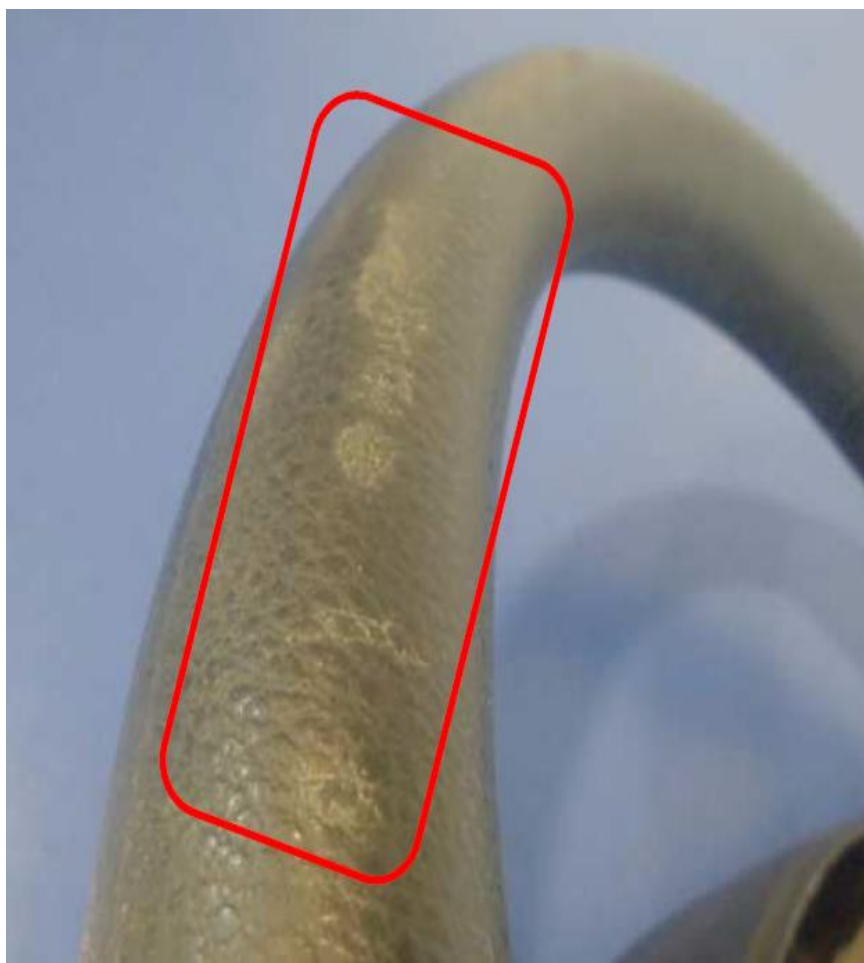
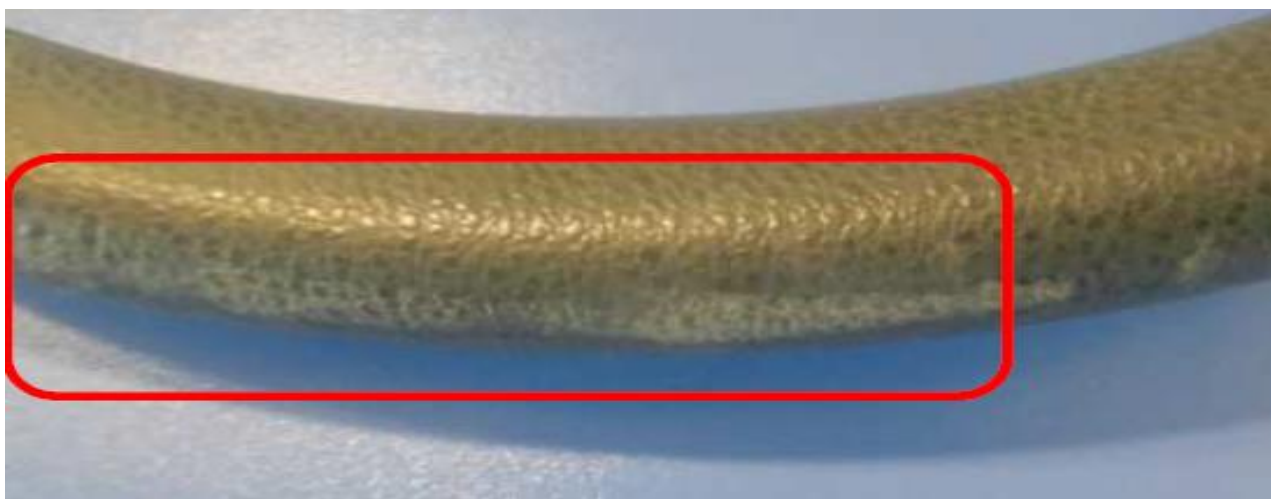
- Изменения цвета, выявленные в процессе осмотра, вызваны загрязнениями.

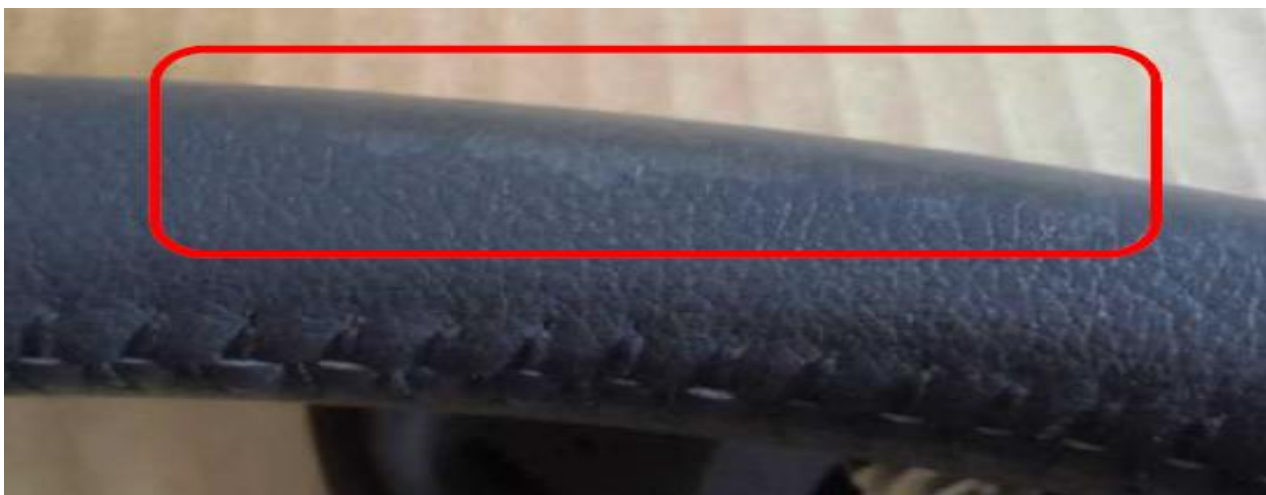
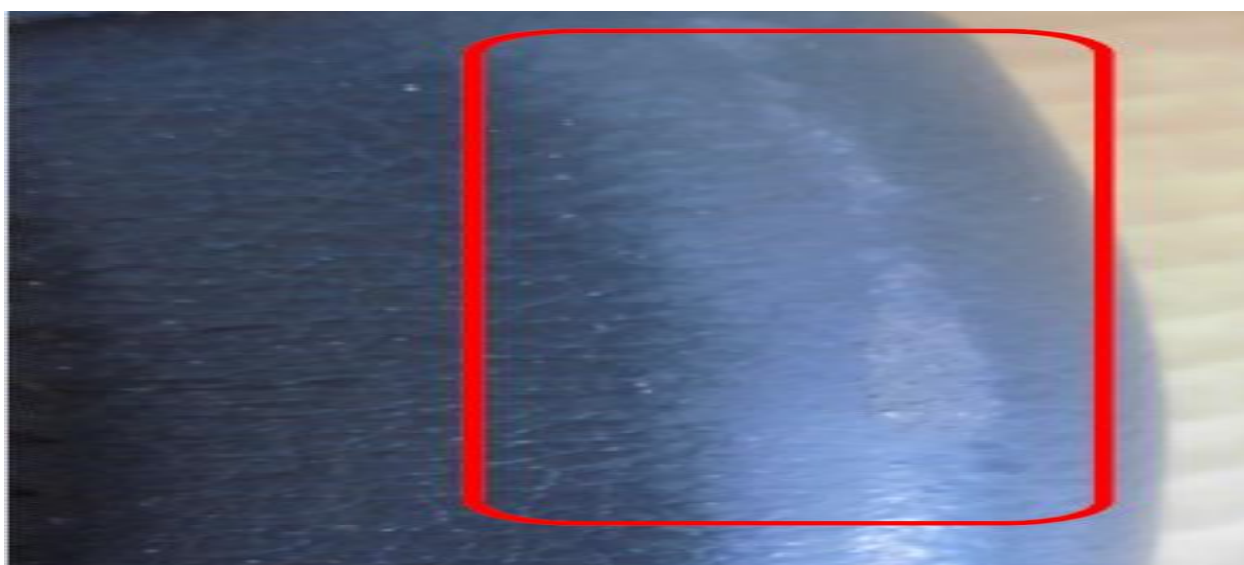
- Изменения цвета, выявленные в процессе осмотра, вызваны загрязнениями.

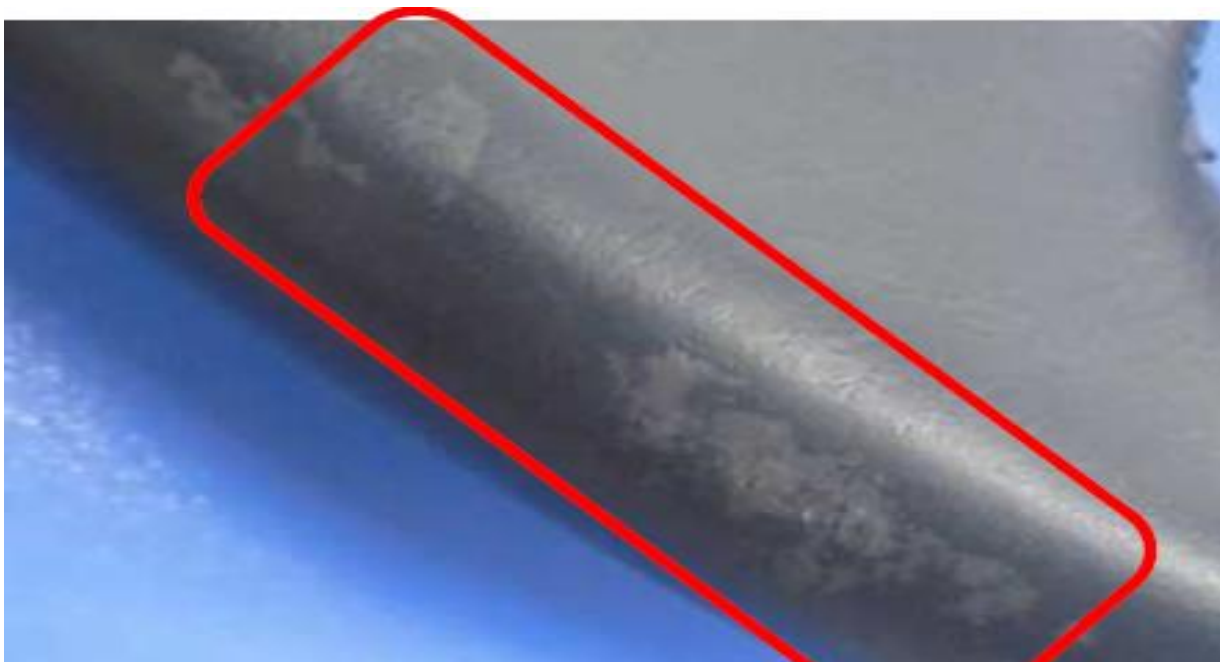
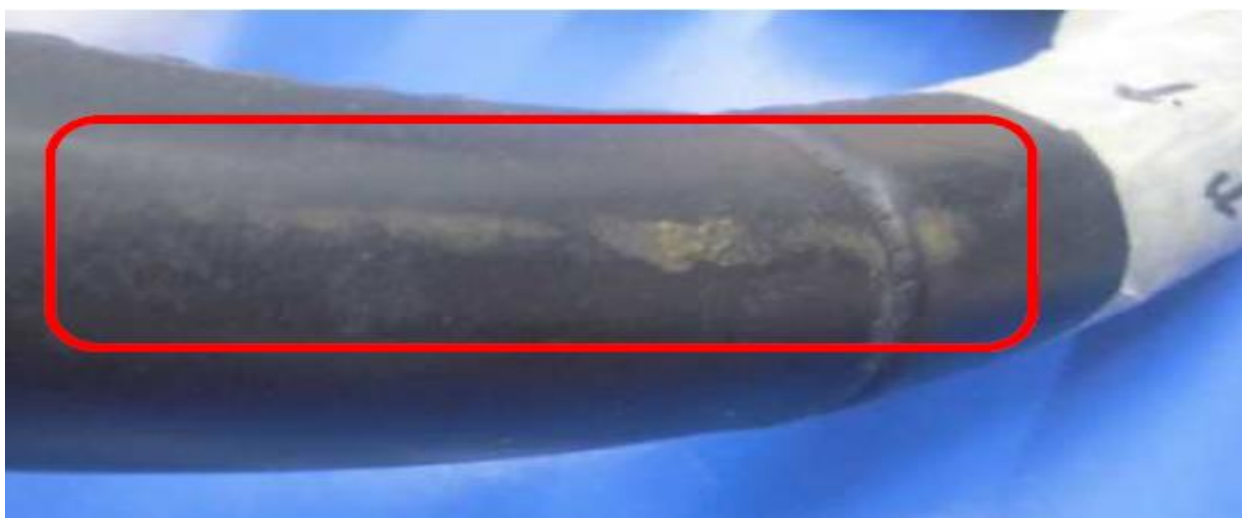
- Изменения цвета, выявленные в процессе осмотра, вызваны загрязнениями.

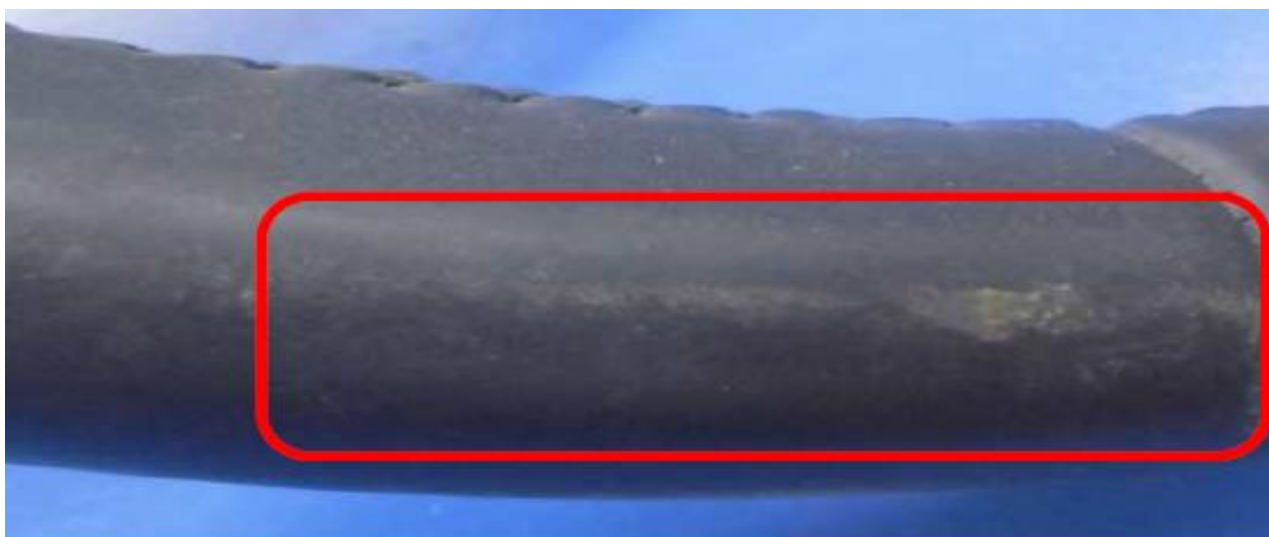
- Изменения цвета, выявленные в процессе осмотра, вызваны загрязнениями.
- Загрязнение является следствием характера эксплуатации автомобиля клиентом. Оно устраняется описанной далее процедурой очистки.

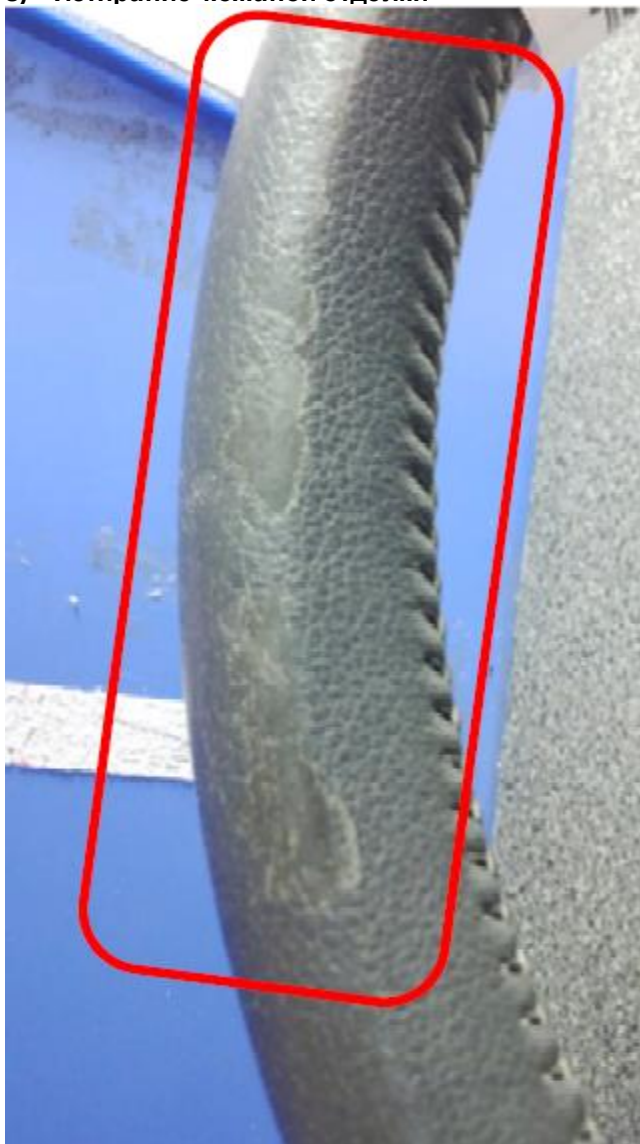
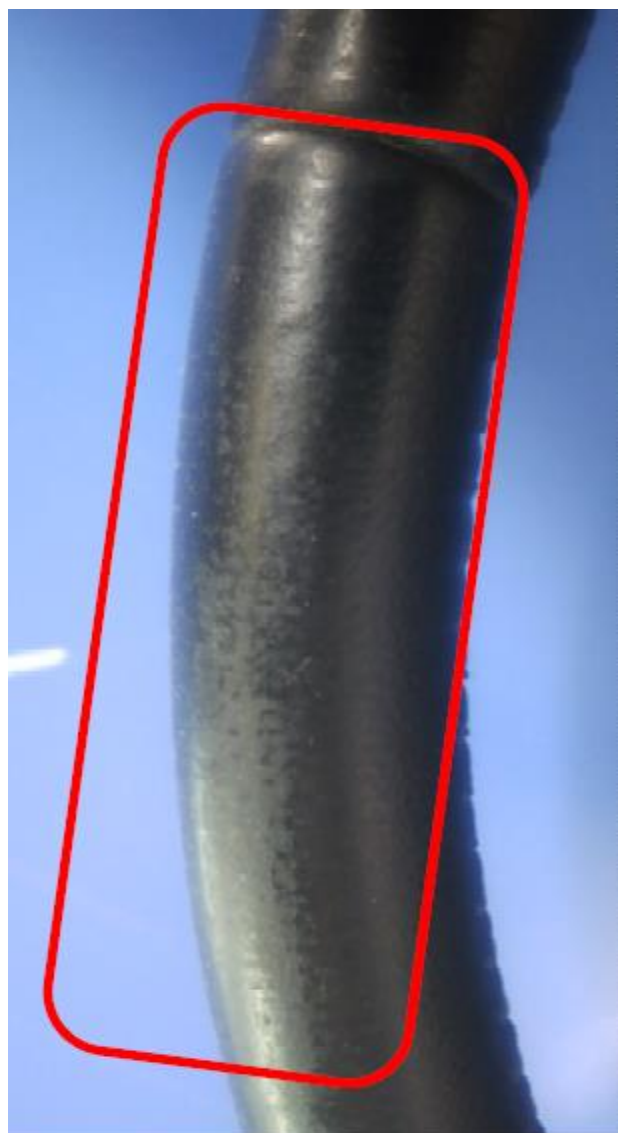
### 3) Истирание кожаной отделки

- Если после очистки кожаная отделка остается деформированной, заменить деталь. Предоставить снятую деталь в Центр возврата запасных частей (TME PRC) для исследования.

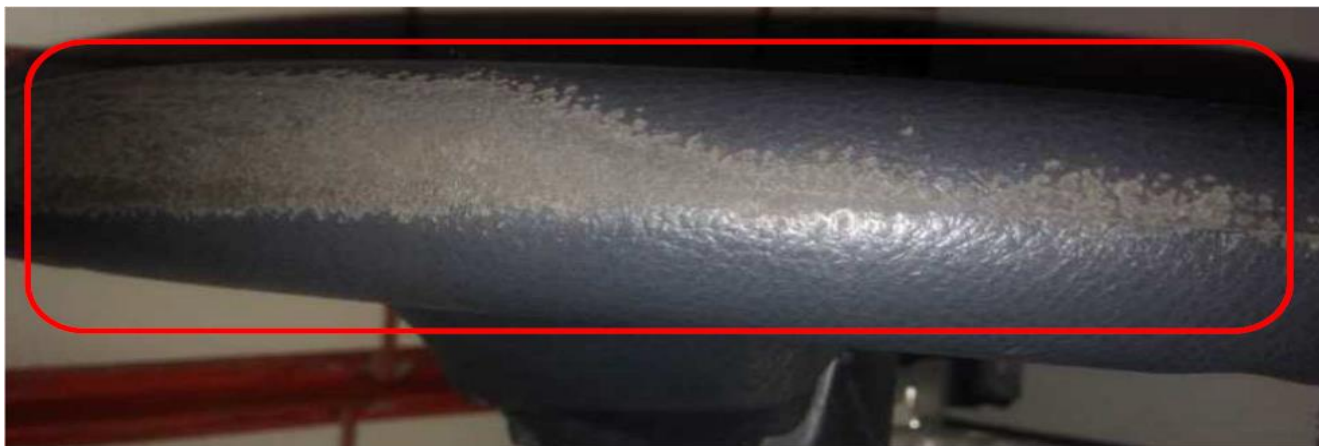
#### 4) Истирание полиуретановой отделки

- Если после очистки полиуретановая отделка рулевого колеса остается деформированной, заменить деталь. Предоставить снятую деталь в Центр возврата запасных частей (TME PRC) для исследования.

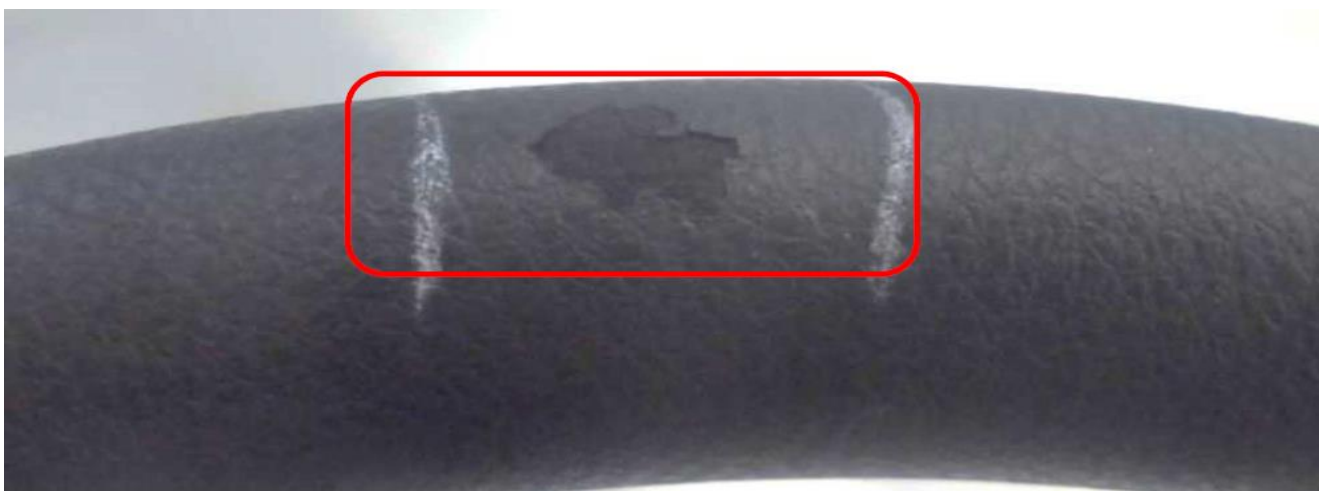
#### 5) Отслоение

- Если краска отслоилась, заменить деталь. Предоставить снятую деталь в Центр возврата запасных частей (TME PRC) для исследования.
